<u>審 査 シ ー ト</u> ジェルコリフォームコンテスト2025

奥能登アーカイブ ~地震の記憶と中規模半壊の古民家再生~

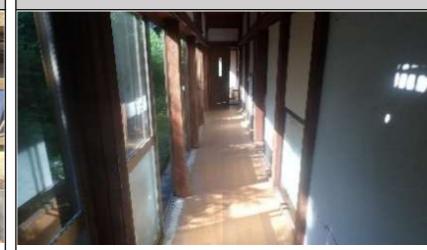
BEFORE2:大きく傾斜している縁側
