応募部門：下記より**ひとつ**を選んで●を入れてください

☐ 戸建て全面      ☐ マンション全面      ☒ リビングダイニング  
☐ キッチン      ☐ サニタリー      ☐ 個室  
☐ 外まわり      ☐ 玄関・ホール

| 邸名 | T 様邸 | | | | | 築年数 | 100 | 年 | 構造 | 木 | 造 | 2 | 階建 |

| 所在地 | 都道府県 | 京都府 | 市町村 | 京都市 | 完成年月日 | 2023年6月24日 |

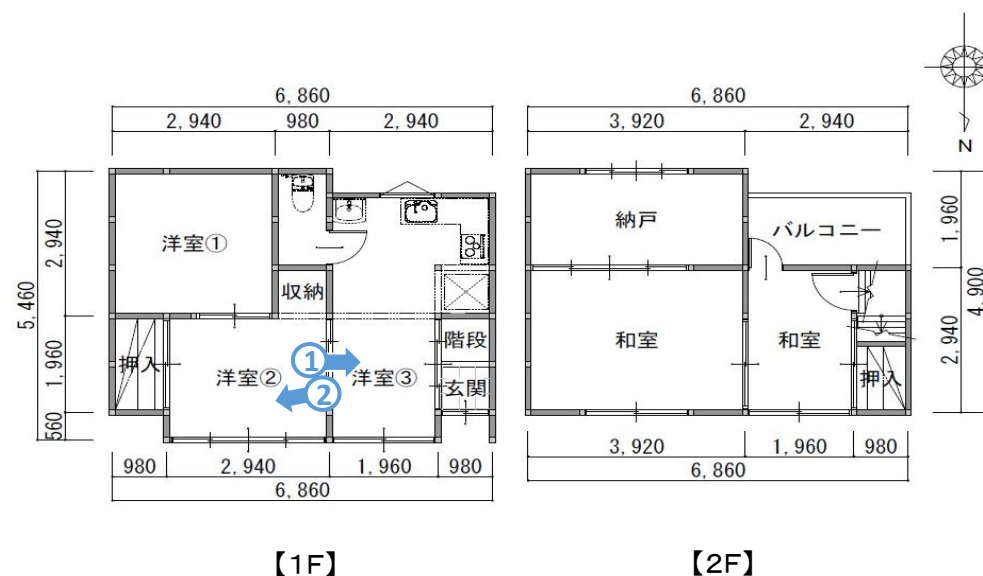
### リフォーム後の平面図

天井や梁・柱材などは既存のまま綺麗に塗装し、建具も状態の良いものは塗装と建具調整をして最大限既存を活かした空間となった。壁には漆喰を採用し、お部屋の空気環境も改善。歪んで隙間のあった窓も断熱窓に交換し、且つ障子を入れることで意匠性と機能性を向上させた。

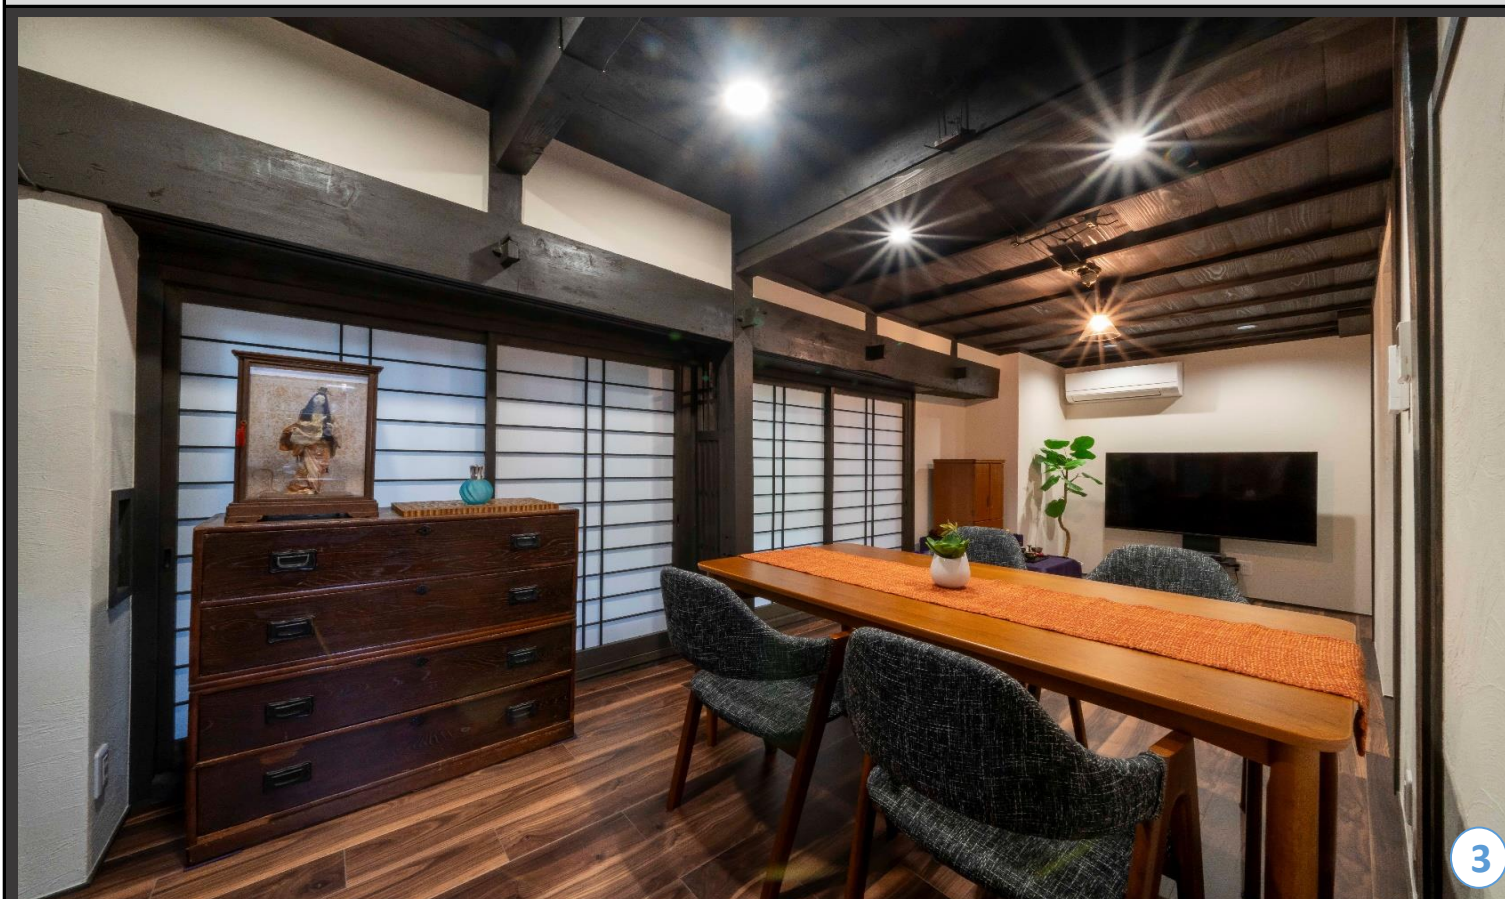
天井や梁・柱は塗装のみの仕上げとし、壁は調湿性のある漆喰を採用。落ち着いた和モダンなリビングとなった。

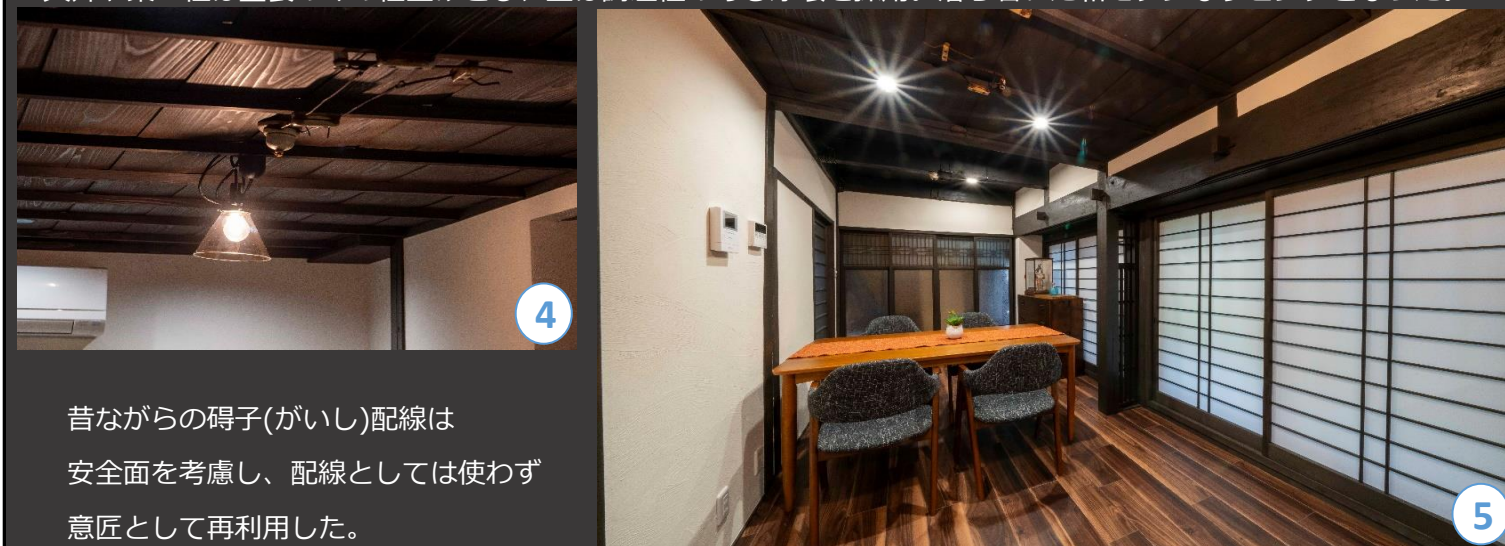
昔ながらの碍子(がいし)配線は  
安全面を考慮し、配線としては使わず  
意匠として再利用した。

奥の趣ある建具は既設のものを再利用。塗装と建具調整のみで復活
